**Opinia numer: OT 8572/25/1**

Zadanie: Określenie wartości rynkowej pojazdu

Marka: SKODA

Model: Octavia II 2.0 TDI-CR MR'09 E5

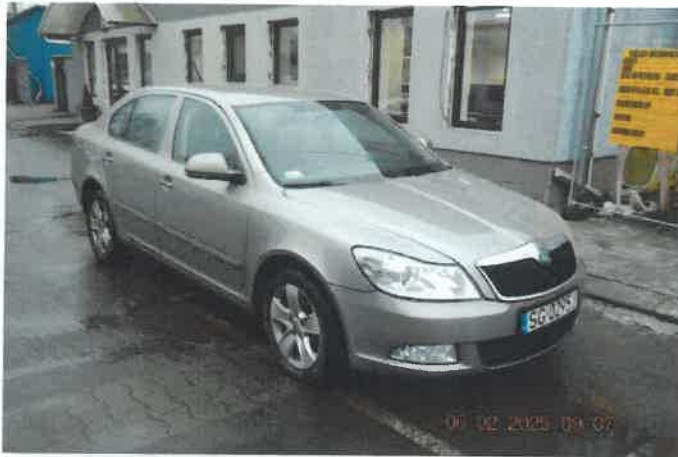
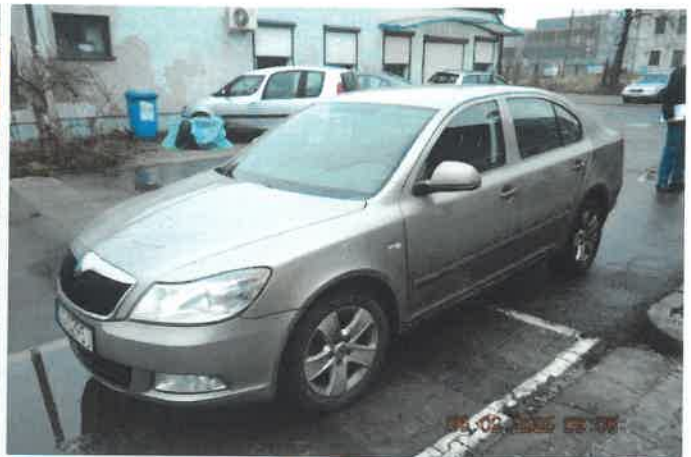
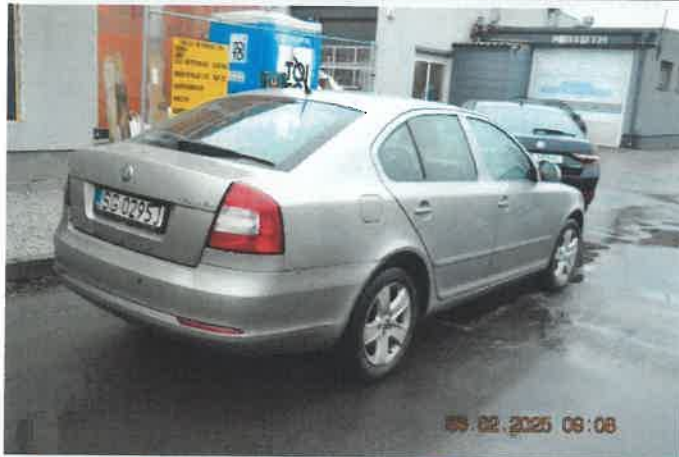
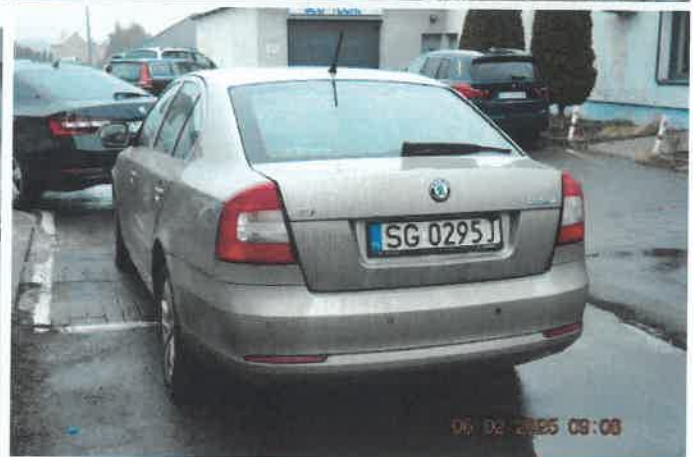
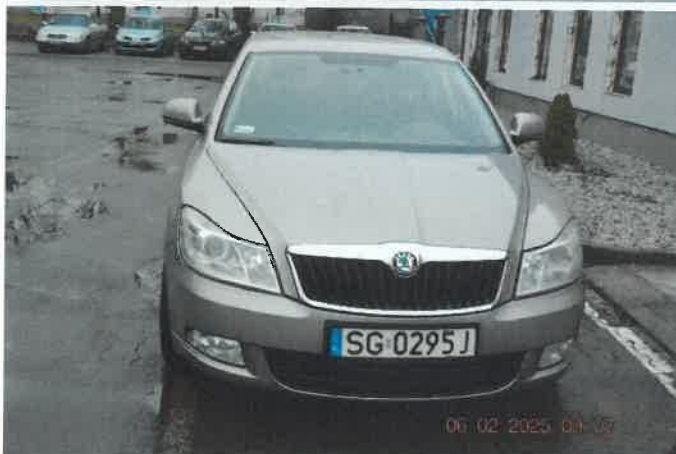
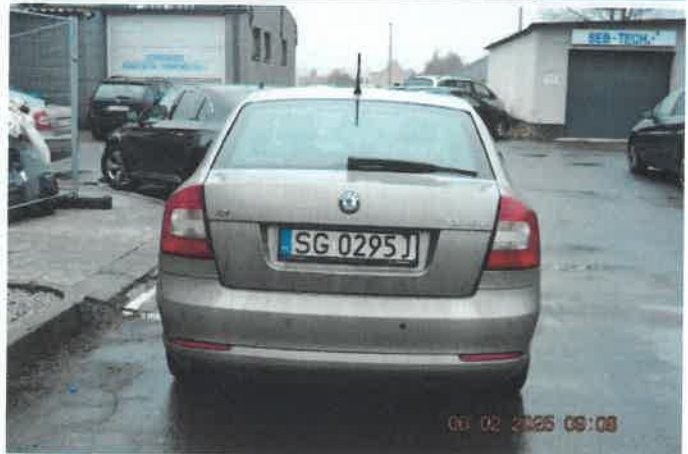
# DOKUMENTACJA FOTOGRAFICZNA

NADWOZIE: poszycia elementów zewnętrznych wykazują ślady napraw blacharsko - lakierniczych (patrz arkusz pomiaru grubości powłoki lakierowej). W wyniku zdarzenia drogowego uszkodzeniu uległy prawe drzwi przednie, błotnik, listwa drzwi, osłona lusterka - elementy wymienione na nowe, lakierowane.

USZKODZENIA: Pęknięty klosz lampy LT.

*W pojeździe stwierdzono: zabrudzenie tapicerki siedzeń nadwozia, zabrudzone wykładziny wnętrza nadwozia, liczne zarysowania powłoki lakierowej nadwozia.*
