**Opinia numer: OT 8572/25/2**

Zadanie: Ocena stanu technicznego i określenie wartości rynkowej pojazdu

Marka: SKODA

Model: Superb III 2.0 TSI MR 15 E6d

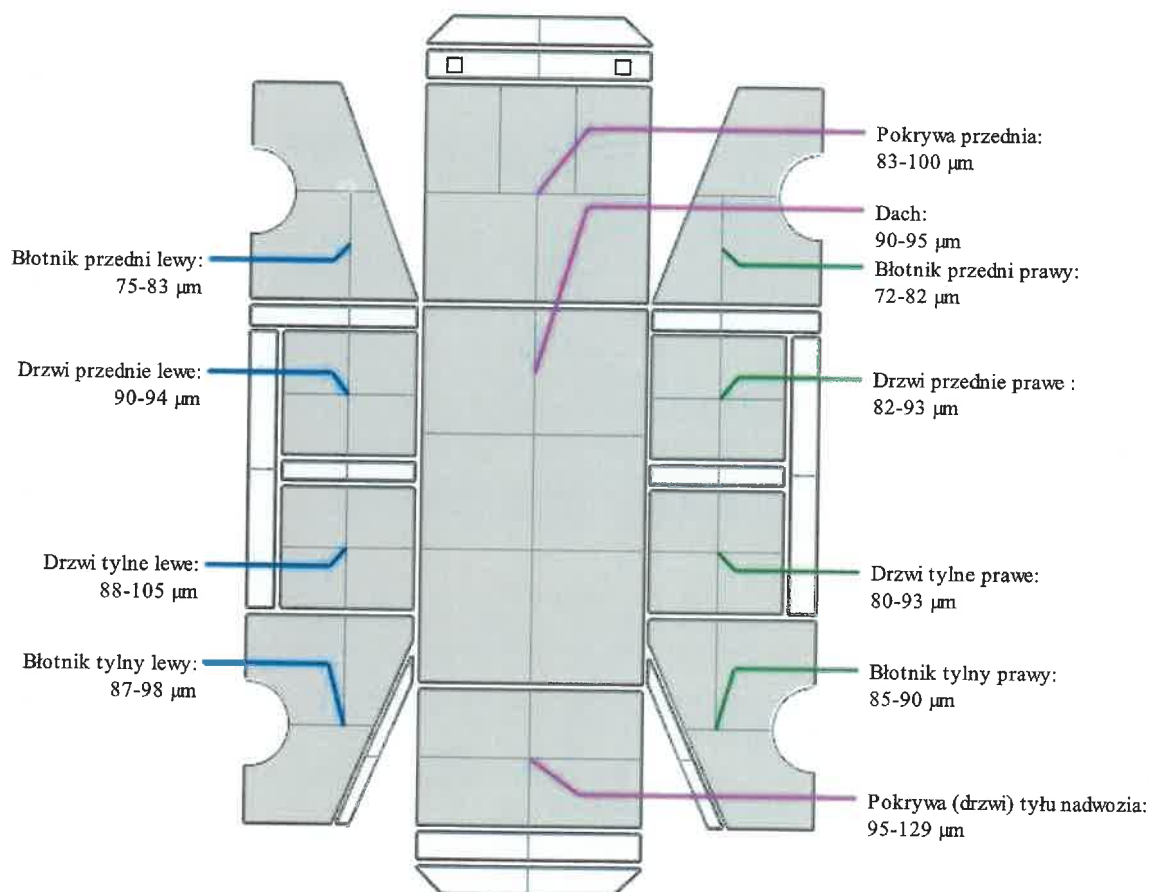
## OPIS POWŁOKI LAKIEROWEJ

PODWOZIE: kompletne, niewielkie naloty korozyjne na elementach układu wydechowego.  
 NADWOZIE: poszycia elementów zewnętrznych nie wykazują śladów napraw blacharsko - lakierniczych (patrz arkusz pomiaru grubości powłoki lakierowej). Wyposażenie zewnętrzne i wewnętrzne nadwozia kompletne, sprawne. Wnętrze pojazdu czyste, zadbane, tapicerka fotela kierowcy w większym stopniu zużyta. Wad i usterek nie stwierdzono.  
 Ogólny stan pojazdu: bardzo dobry.
