**Opinia numer: OT 8480/24/1**

Zadanie: Ocena stanu technicznego i określenie wartości rynkowej pojazdu

Model: Superb III 2.0 TSI MR`15 E6d

Wycena na podstawie pojazdu: SKODA Superb III 2.0 TSI MR`15 E6d Laurin &amp; Klement DSG sed4

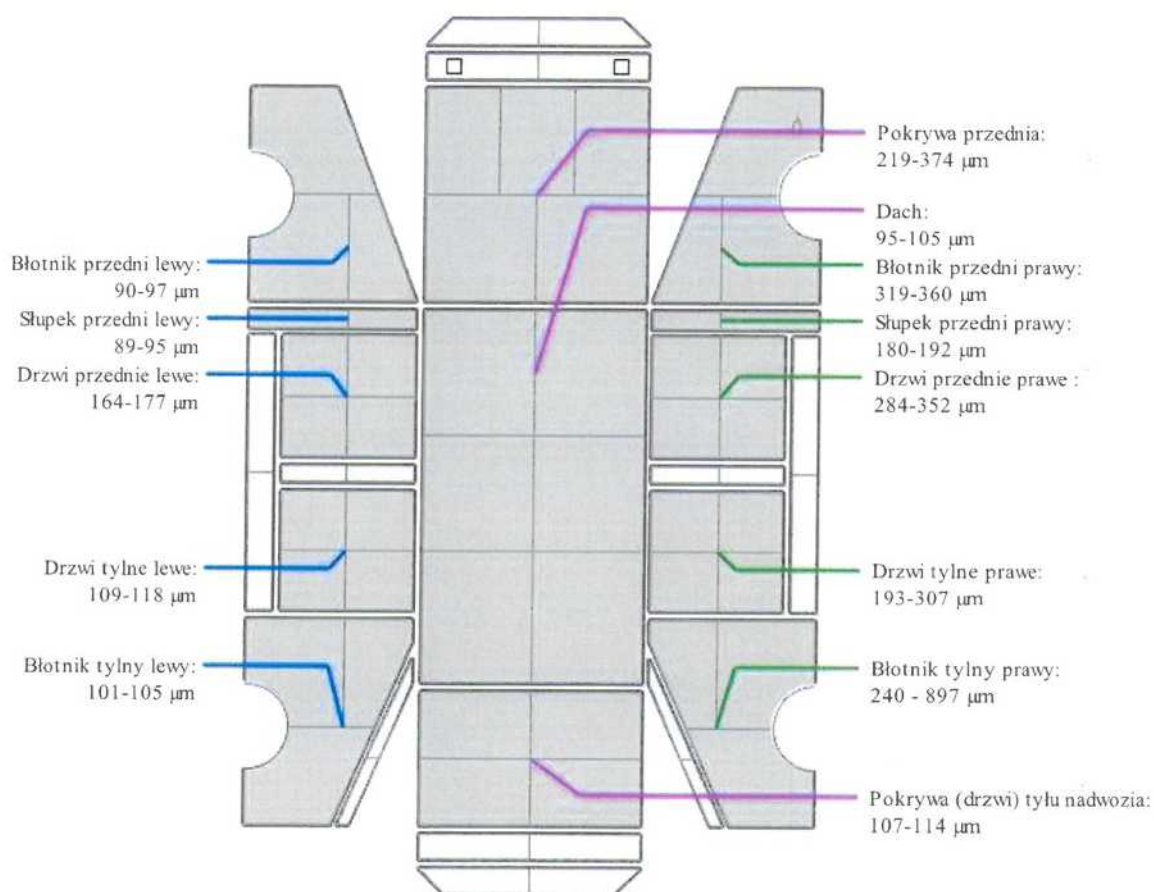
## OPIS POWŁOKI LAKIEROWEJ

PODWOZIE: kompletne, niewielkie naloty korozyjne na elementach układu wydechowego. NADWOZIE: poszycia elementów zewnętrznych wykazują ślady napraw blacharsko - lakierniczych (patrz arkusz pomiaru

grubości powłoki lakierowej).  
Wyposażenie zewnętrzne i wewnętrzne nadwozia kompletne, sprawne. Wnętrze pojazdu czyste, zadbane, tapicerka fotela kierowcy w większym stopniu zużyta. Wad i usterek nie stwierdzono.

| KOREKTY | | |
|---|---|---|
| <i>W pojeździe stwierdzono: wadliwie wykonaną naprawę nadwozia z odtworzeniem znacznie zdeformowanych elementów za pomocą grubych warstw szpachli, brak zgodności odcieni lakieru elementów poszycia nadwozia.</i> | | |
